Faunistische Kartierung auf Brutvögel und Fledermäuse zur Änderung des Bebauungsplans entlang der Feldstraße in Bad Nenndorf-Suthfeld, Landkreis Schaumburg

Juli 2023

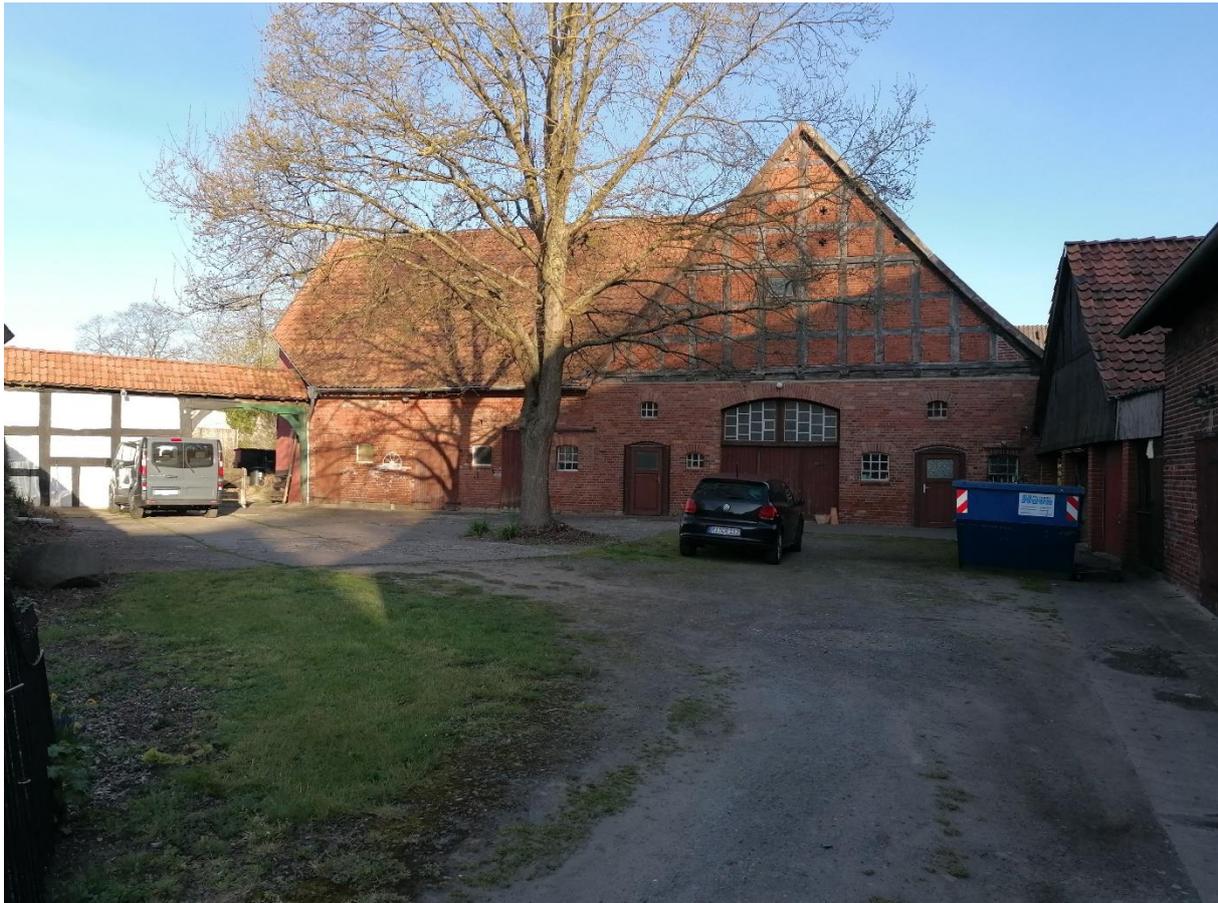
Abbildung 1: Blick auf das zurückzubauende Gebäude (Resthof) in der Feldstraße 3, 31555 Suthfeld am 19. April 2022.

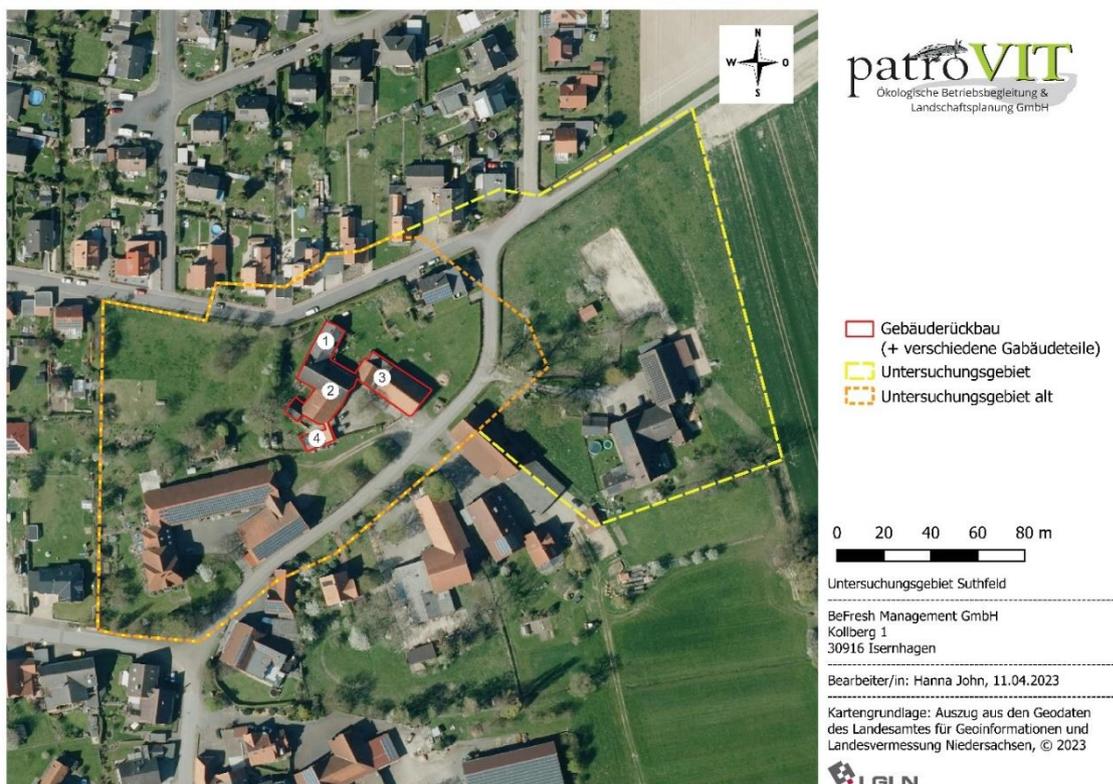
Abbildung 3: Untersuchungsgebiet mit zurückzubauendem Gebäude (rot markiert) und alten (orange), sowie neuem (gelb) Untersuchungsgebiet. 1 – zuletzt bewohntes Wohnhaus; 2 – Resthof mit Diele, Werkstatt, Stall, altes Wohnhaus; 3 – Garagen und große Scheune; 4 – Hühnerstall.

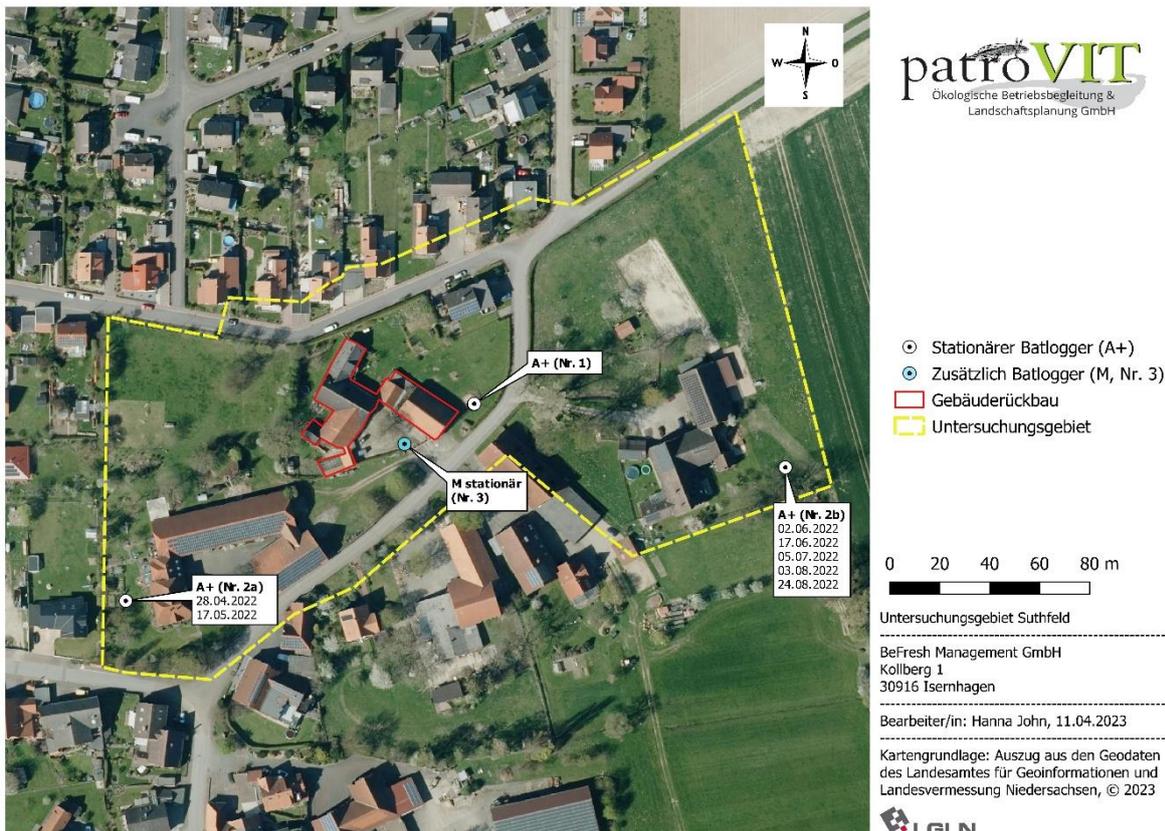
Abbildung 4: Standorte der stationären Batlogger sowie Standort des zusätzlichen mobilen Batloggers (Auto; stationär eingesetzt). Der westliche Batlogger (Nr. 2a) wurde nach der Erweiterung des Untersuchungsgebietes im östlichen Bereich (Standort Nr. 2b) eingesetzt.

Zur Untersuchung der Fledermausfauna wurden (abweichend vom Auftrag) zwei (statt ein) mobile Detektoren (Batlogger M der Fa. elekon) – davon einer stationär am Auto – und zwei weitere stationäre Detektoren (Batlogger A+ der Fa. elekon) im Untersuchungsgebiet eingesetzt. Der zusätzliche mobile Detektor war an einem Auto befestigt (Abb. 4). Der stationäre Batlogger Nr. 2a wurde aufgrund der Verschiebung des Untersuchungsgebietes durch den Auftraggeber am 24. Mai 2022 an Standort 2b eingesetzt (Abb. 4).

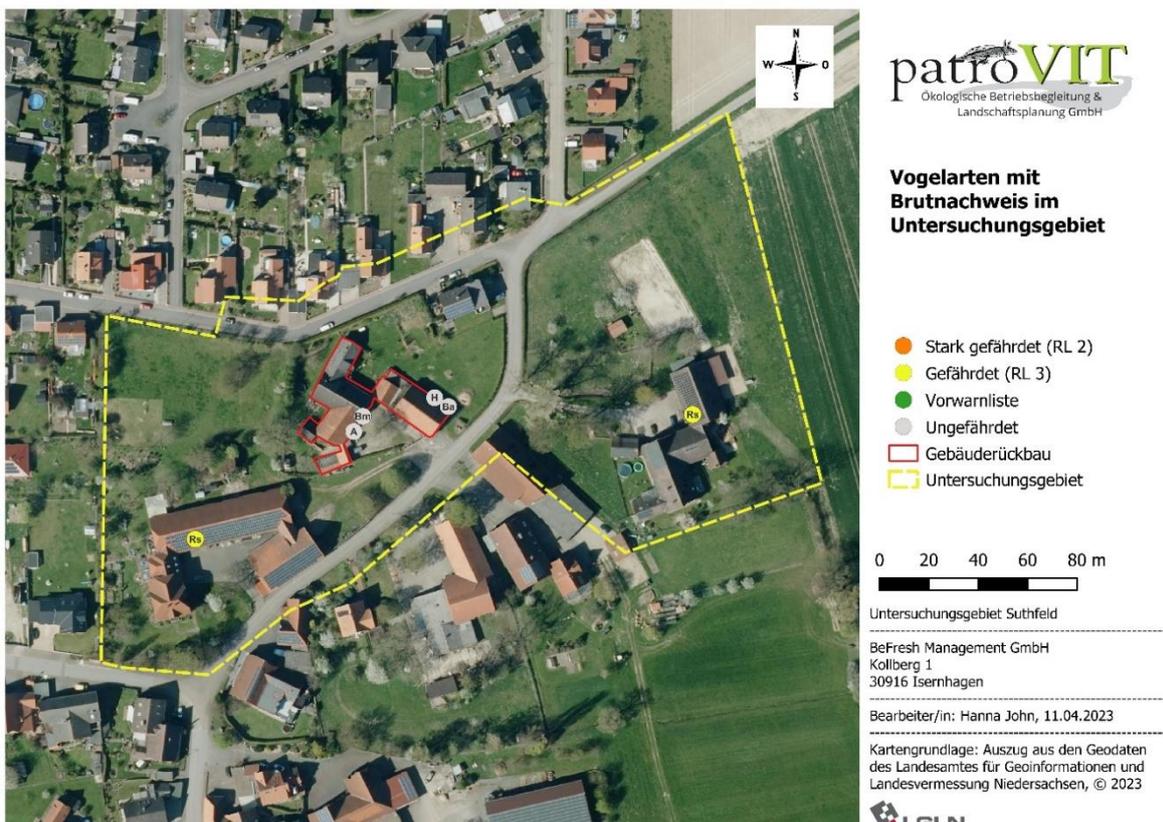
Abbildung 5: Brutnachweis von Vogelarten im Untersuchungsgebiet. Artkürzel sind in Tab. 5 dargestellt.

Im Untersuchungsgebiet wurden insgesamt 34 Vogelarten festgestellt. Davon konnten 14 Arten als Brutvogel (Brutverdacht und Brutnachweis) bewertet werden (Tab. 5, Abb. 5 und Abb. 6). 21 Arten wurden als Brutzeitfeststellung eingestuft (Tab. 5, Abb. 7). Sechs der festgestellten Arten auf der der Roten Liste Niedersachsen in der regionalisierten Einstufung „Hügel- und Bergland“. Fünf weitere Arten stehen auf der Vorwarnliste. Von den sechs Rote Liste Arten konnte bei der Rauchschwalbe Brutnachweise und bei Star und Rebhuhn ein Brutverdacht erfolgen. Das potenzielles Rebhuhn-Revier befindet sich an dem Reitplatz der nordöstlich gelegenen Grünlandfläche (Abb. 6, Anh. Abb. 16). Bluthänfling, Mehlschwalbe und Rotmilan wurden als Brutzeitfeststellung bewertet. Vorkommende Arten der Vorwarnliste sind Feldsperling, Grauschnäpper, Weißstorch, Stieglitz und Schleiereule. Ein Brutverdacht im Untersuchungsgebiet besteht nur für die beiden letzten genannten Arten (Abb. 5).

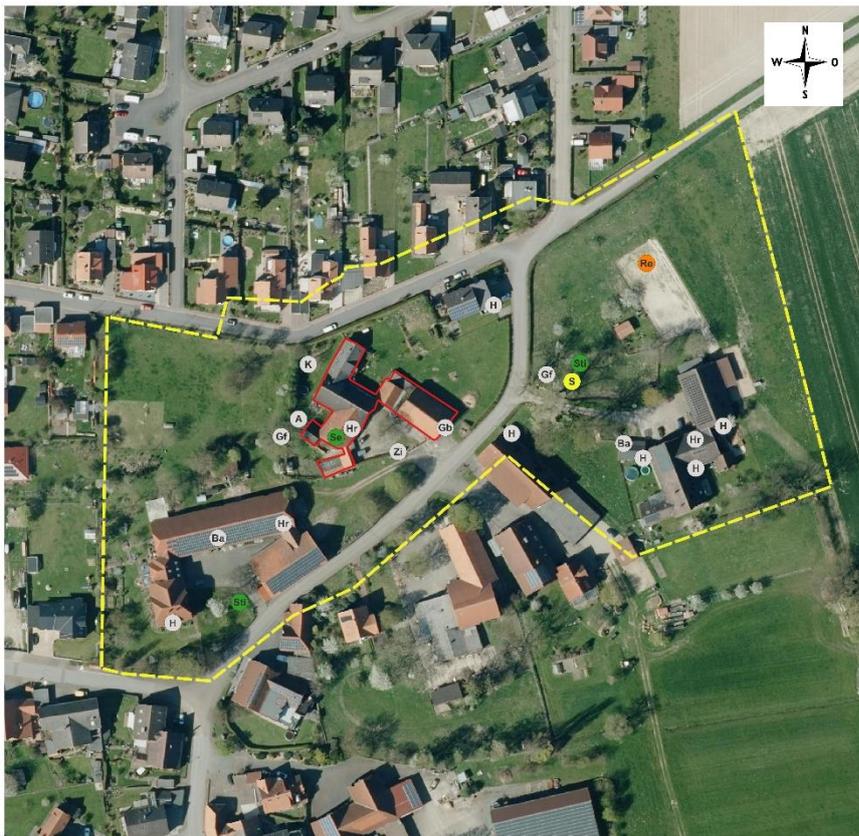
Abbildung 6: Brutverdacht von Vogelarten im Untersuchungsgebiet. Artkürzel sind in Tab. 5 dargestellt.

Im Untersuchungsgebiet konnten verschiedene Gebäudebrüter festgestellt werden. An dem zurückzubauenden Gebäude erfolgte ein Brutverdacht von Hausrotschwanz, Gartenbaumläufer und Schleiereule, sowie ein Brutnachweis von Amsel, Bachstelze, Blaumeise und Haussperling. Der Brutverdacht der Schleiereule beruht vor allem auf gefundenen Gewöllen und Federn auf dem Dachboden des zurückzubauenden Gebäudes (Kap. 3.2). Brutnachweise von Rauchschwalben erfolgte in Scheunen, der westlich und östlich gelegenen Gebäuden (mehrere Brutpaare). Weitere festgestellte Gebäudebrüter sind Haussperling (oft kolonieartiges Vorkommen) und Bachstelze (vgl. Abb. 6).

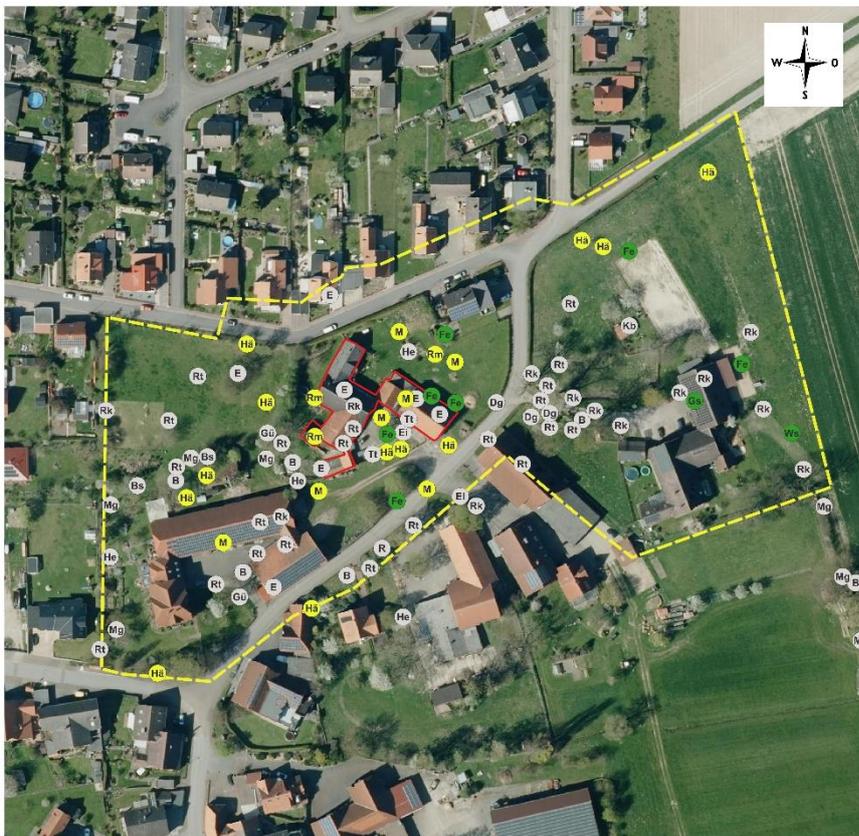
Abbildung 7: Brutzeitfeststellung von Vogelarten im Untersuchungsgebiet. Artkürzel sind in Tab. 5 dargestellt.

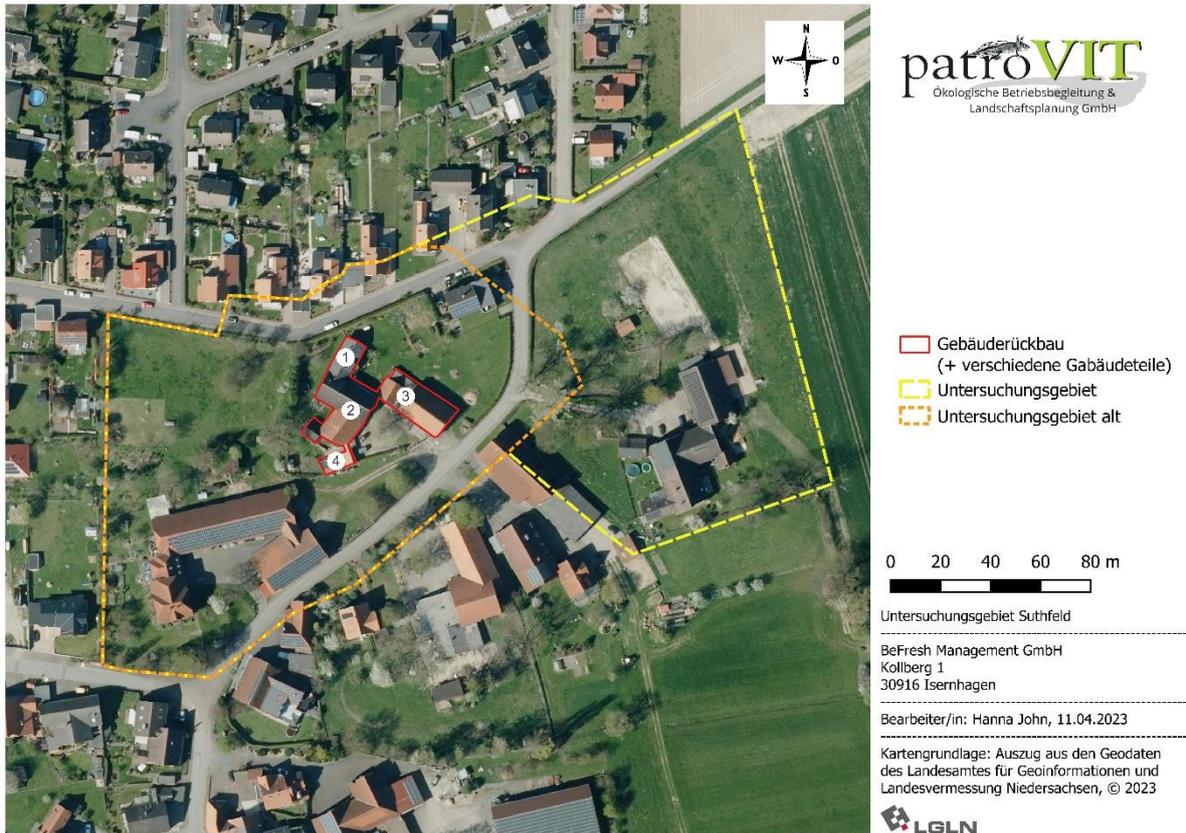
Abbildung 8: Am 07. Juni erfolgte eine Gebäudebegehung zur artenschutzrechtlichen Überprüfung. 1 – zuletzt bewohntes Wohnhaus; 2 – Resthof mit Diele, Werkstatt, Stall, altes Wohnhaus; 3 – Garagen und große Scheune; 4 – Hühnerstall.

Gebäudeabschnitt	Befund
1 – zuletzt bewohntes Wohnhaus (renoviert)	ohne Befund
2 – Resthof mit Diele, Werkstatt, Stall, altes Wohnhaus	Alter Schweinestall mit Fledermauskot (Anh. Abb 14); Anbau Schweinestall ohne Befund. Diele, alte Werkstatt vereinzelt mit Fledermauskot. Dachboden alter Wohnbereich (Gebäudeteil 2) mit großer Menge altem Fledermauskot (Anh. Abb. 15). In den Stallgebäuden und Diele (Gebäude 2) konnten zudem vier alte Rauchschnalbenester festgestellt werden (Anh. Abb. 12). Dachboden: Gewölle und Federn der Schleiereule (Anh. Abb. 13); Jungvogel Amsel, Jungvogel Blaumeise; Kot vermutlich Steinmarder; besiedeltes

<p>Wespennest. Dachboden für Schleiereule sowohl als Einstand als auch als Brutplatz geeignet. Der Dachboden ist wahrscheinlich zu hell für eine Nutzung durch Fledermäuse (zusätzlich potenzielle Prädation durch Schleiereule).</p>
<p>3 – Garagen und große Scheune</p>	<p>Große Scheune mit Vogelkot an Sparren sowie Warnrufen und Jungvögeln von Bachstelze und Haussperling (vermutlich Brut). Keine Feststellung von Fledermauskot. Scheune ist zu hell und zu zugig für eine Nutzung durch Fledermäuse (Ausnahme stellen Unterschlüpfen unter den Dachpfannen von außen dar, Anh. Abb. 18, 19).</p>
<p>4 – alter Hühnerstall</p>	<p>Im alten Hühnerstall (Gebäudeteil 4) konnten unterschiedlich große Kotpillen von Fledermäusen festgestellt werden (Anh. Abb. 11). Es handelt sich vermutlich um recht frischen Kot von Breitflügelfledermäusen und ggf. Zwergfledermäusen, was durch Ausflugskontrollen mit bioakustischer Erfassung bestätigt werden konnte (vgl. Kap. 3.3.1, Erfassung vom 17. Juni).</p>

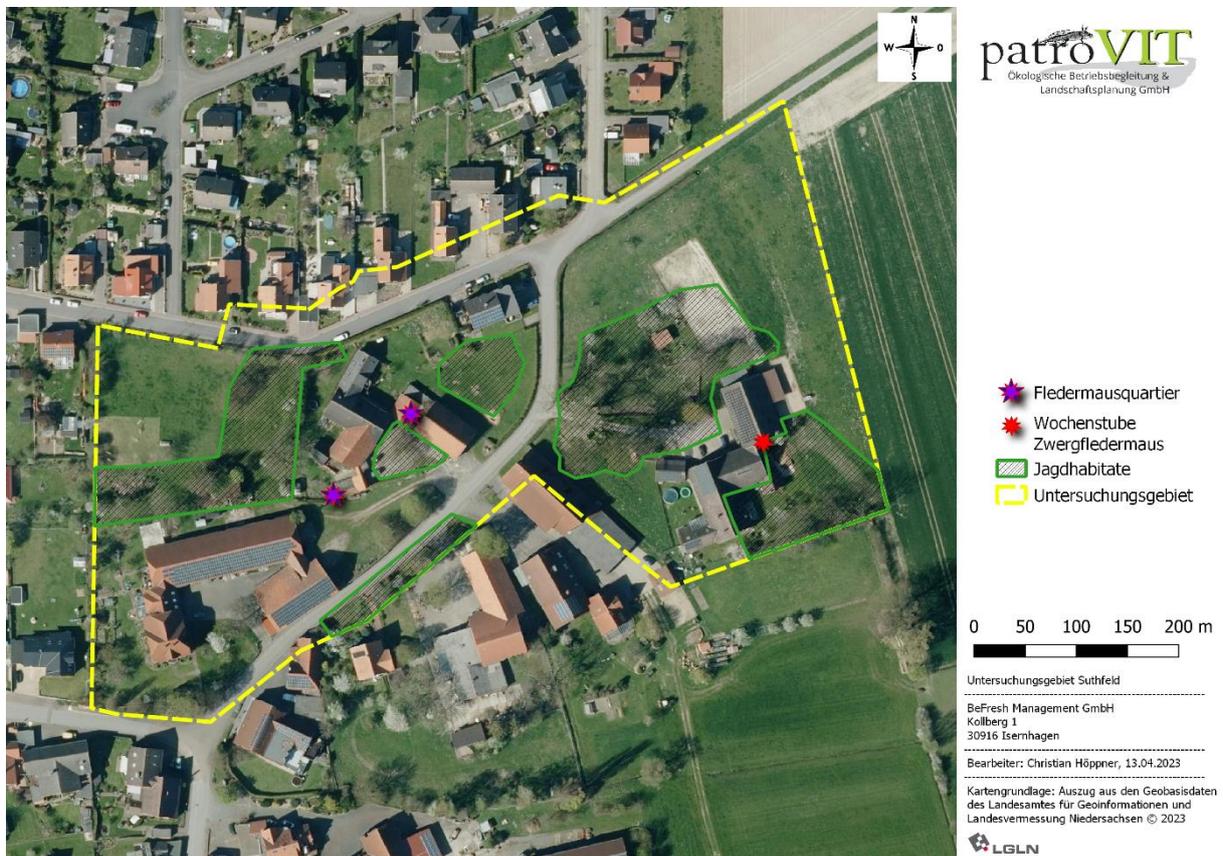
Abbildung 9: Ergebnis der Fledermauserfassung im Untersuchungsgebiet. Neben einer Wochenstube der Zwergfledermaus im Südosten des Untersuchungsgebietes wurde in Teilen des abzureißenden Gebäudes eine Quartiernutzung durch Fledermäuse (Zwerg- und Breitflügel-Fledermäuse) festgestellt. Außerdem bestehen einige Jagdhabitat (grün) im Untersuchungsgebiet.

Die Sichtbeobachtungen und allgemeinen Beobachtungen während der mobilen Fledermauserfassung sind in Tabelle 8 und die Raumnutzung durch Fledermäuse in Abbildung 9 festgehalten.

17. Juni 2022	<ul style="list-style-type: none"> ▪ Feststellung Wochenstube in östlichem Gebäude (Feldstraße 8) (Abb. 9, Anh, Abb. 20) ▪ Intensives Schwärmen von ≥ 5 Zwergfledermäusen über der Garage (Feldstraße 3; Gebäudeteil 3). Der genaue Einflug wurde nicht festgestellt – potenziell Dachziegel (Anh. Abb. 18, 19). ▪ Ein Ausflug einer Zwergfledermaus sowie drei Ausflüge von Breitflügelfledermäusen an der Mauerseite des Hühnerstalls (Gebäudeteil 4) (Abb. 9, Anh. Abb. 21). ▪ An Westseite des Hühnerstalls Kot an der Maueraußenseite. <p>⇒ Feststellung von drei Quartieren/Wochenstuben der Zwergfledermaus sowie einem Quartier der Breitflügelfledermaus im Untersuchungsgebiet (Abb. 9).</p>

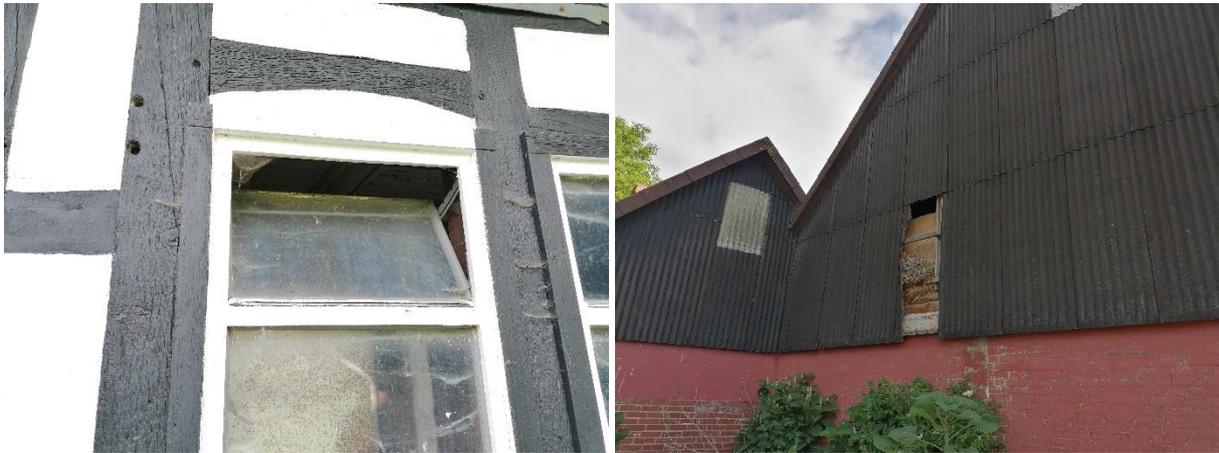
Abbildung 10: Verschiedenste Einflugmöglichkeiten (Beispiele) am Resthof Feldstraße 3, Bad Nenndorf-Suthfeld.

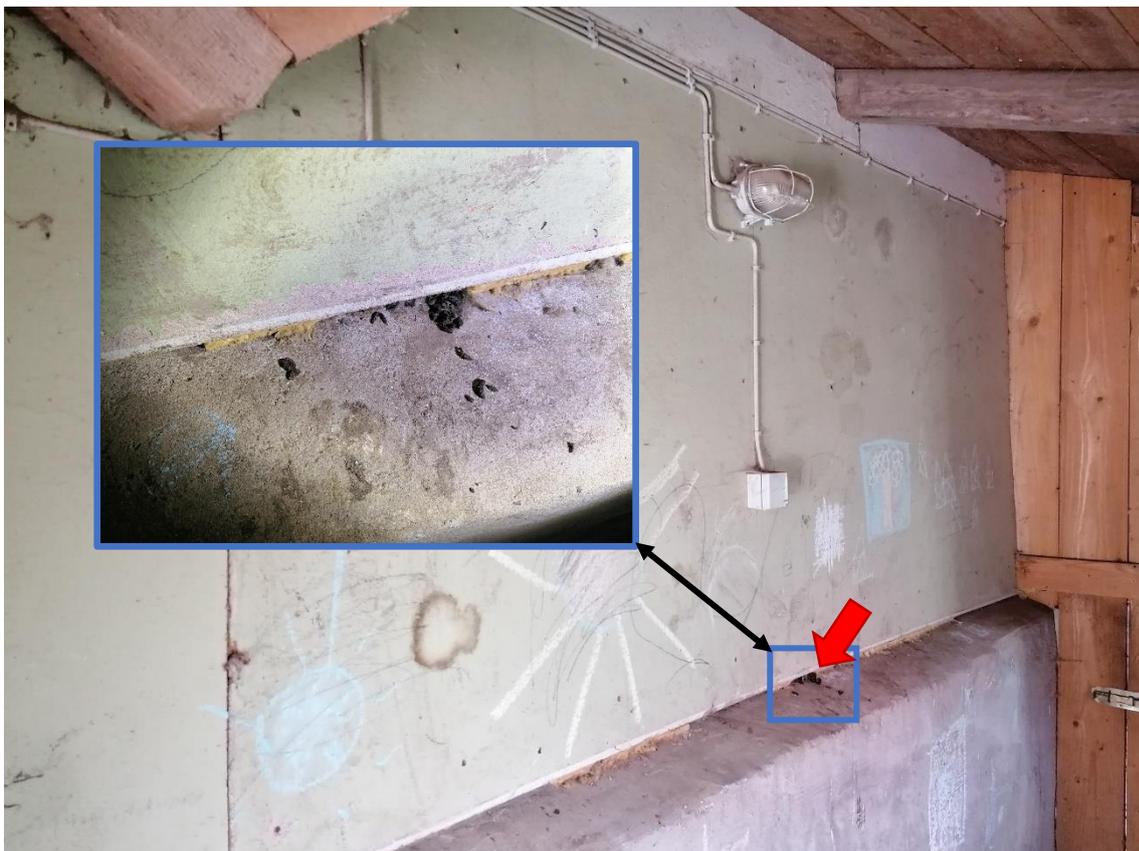
Abbildung 11: Beispiel für Fledermauskot unterhalb der Zwischenwand im ehemaligen Hühnerstall.

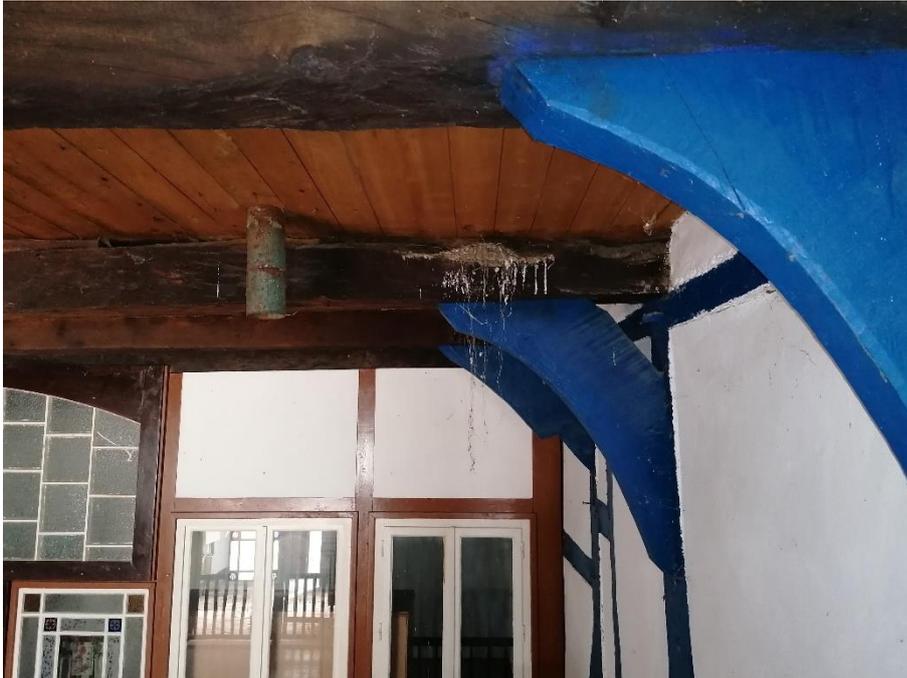
Abbildung 12: Verlassenes, altes Rauchschwalbennest im Bereich der Diele.

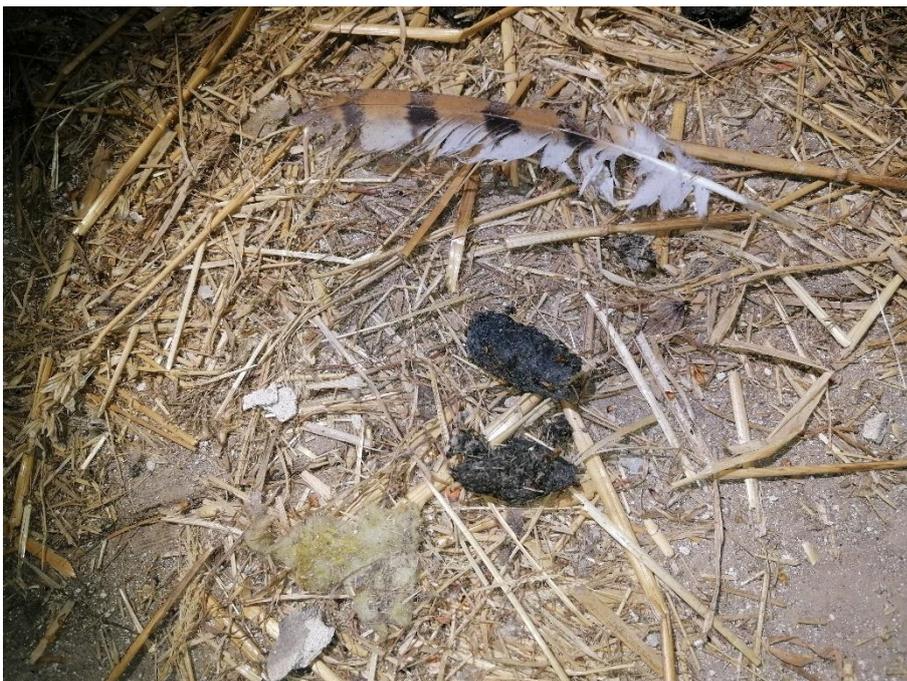
Abbildung 13: Spuren der Schleiereule (Feder und Gewölle) auf dem Dachboden von Gebäudeteil 2.

Für die Schleiereule stellt der Gebäudeabriss den Verlust von einer potenziellen Fortpflanzungs- und Ruhestätte dar. Die Schleiereule ist ein typischer Kulturfolger und somit eng an Siedlungsgebiete gebunden. Brutplätze bestehen vorwiegend in dunklen Nischen innerhalb von Kirchtürmen, Gehöften und Scheunen, die sich häufig in unmittelbarer Nähe zu günstigen Jagdgebieten befinden (Bauer et al. 2012). Als Jagdhabitat werden vor allem offene Randgebiete in Siedlungen (Wiesen, Acker, Brachen) mit Baumgruppen, Hecken, Feldrainen oder Sträuchern genutzt (ebd.). Die Schleiereule ist vor allem durch den Verlust von Brutplätzen durch Modernisierung, Abbruch oder Restauration und Vergitterung von Eingängen von Kirchen, Scheunen etc. gefährdet.

Durch die Änderung des Bebauungsplans und den geplanten Abriss des Gebäudes besteht die Gefahr eines Brutplatzverlustes. Zwar befinden sich in unmittelbarer Umgebung weitere Scheunen und Gebäude, inwieweit diese einen geeigneten Brutplatz aufweisen, ist nicht bekannt. Für den Verlust der Fortpflanzungs- und Ruhestätte wird daher die Umsetzung einer vorgezogenen Ausgleichsmaßnahme (CEF-Maßnahme) empfohlen (vgl. Kap. 5.2).

Für die Schleiereule gehen durch den Gebäudeabriss eine potenzielle Fortpflanzungs- und Ruhestätte verloren. Ausgleichsmaßnahmen sollten vor dem Eingriff und im räumlichen Zusammenhang umgesetzt werden.

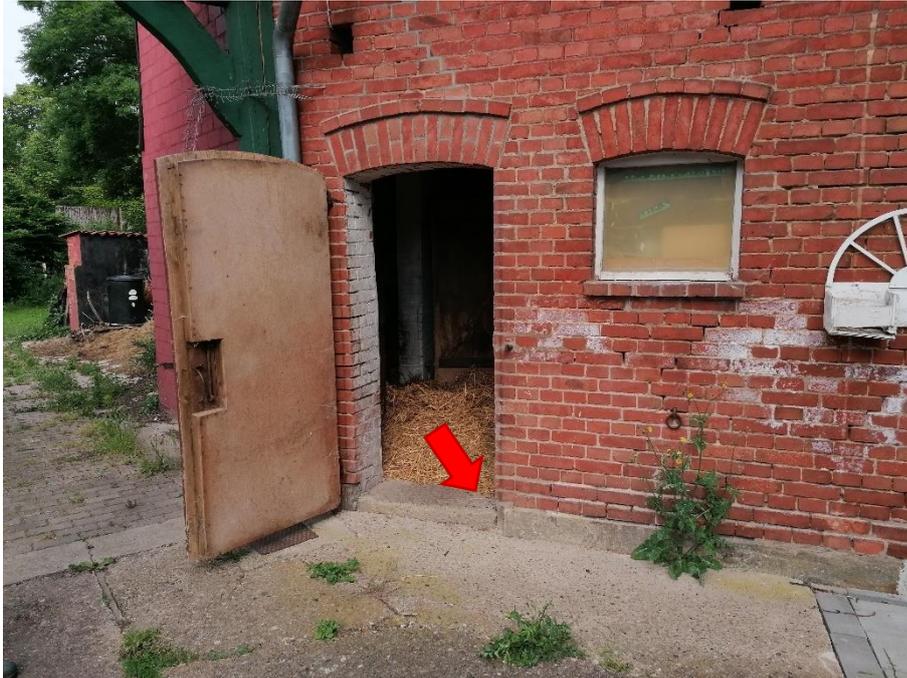
Abbildung 14: Fledermauskot im Eingangsbereich des ehemaligen Schweinestalls.

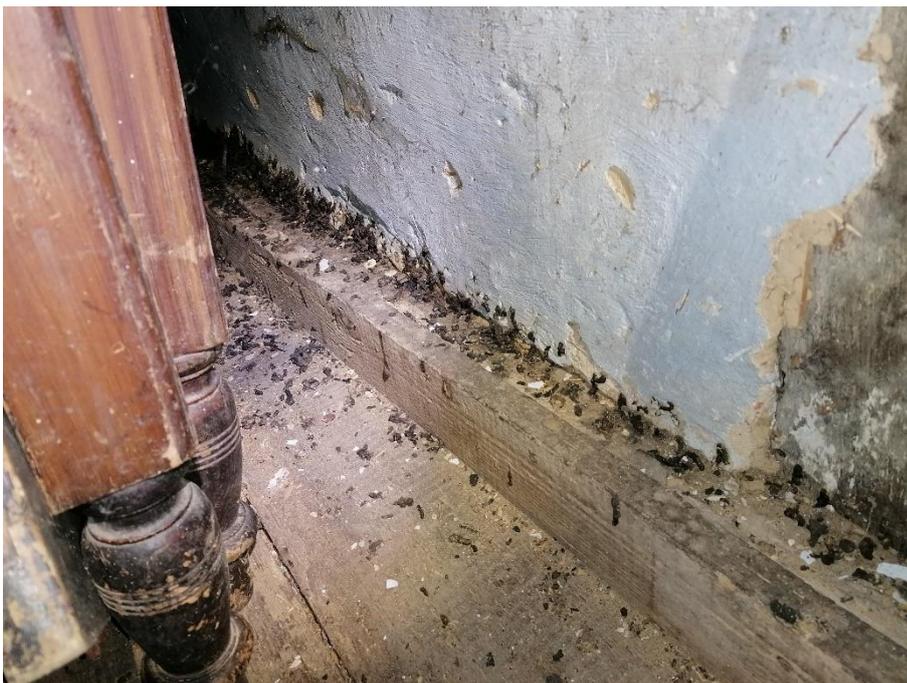
Abbildung 15: Fledermauskot (Beispiel) im ersten Obergeschoss des ehemaligen Haupthauses.

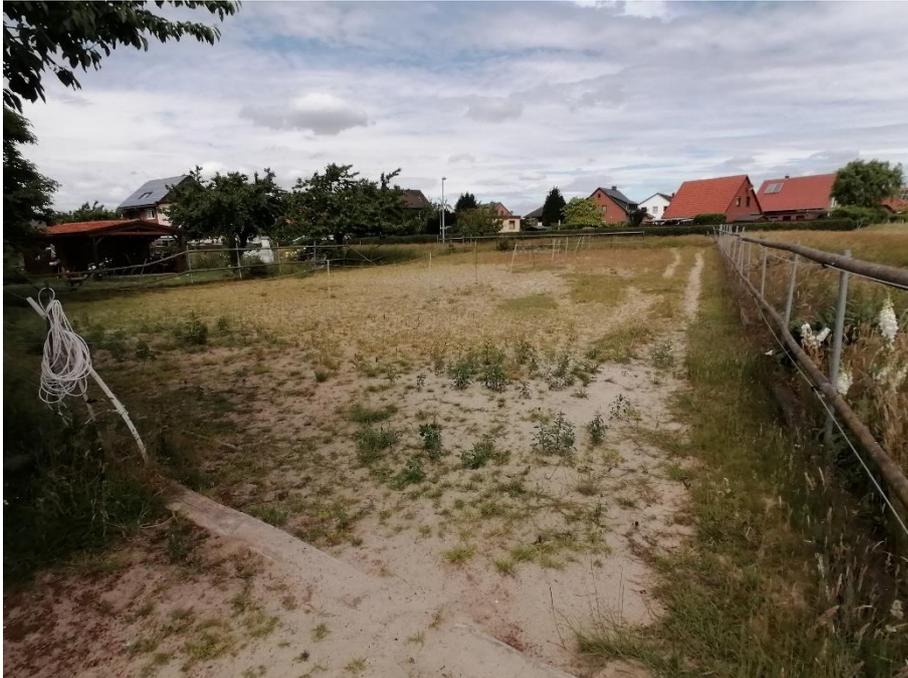
Abbildung 16: Sandplatz am östlichen Rand des Untersuchungsgebietes auf dem regelmäßig ein Rebhuhn festgestellt wurde.

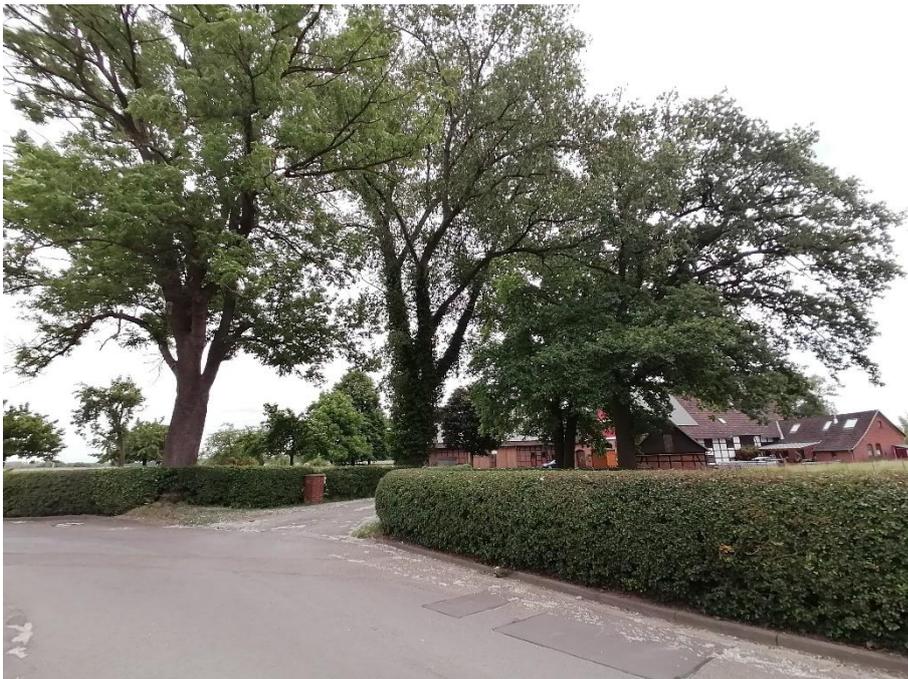
Abbildung 17: Gehölzensemble, aus Esche, Pappel und zwei Eichen vor der Feldstraße 8 in Suthfeld, welches Fledermäusen als Jagdhabitat und u. a. Staren als Brutplatz dient. Diese Bäume sollten erhalten bleiben.

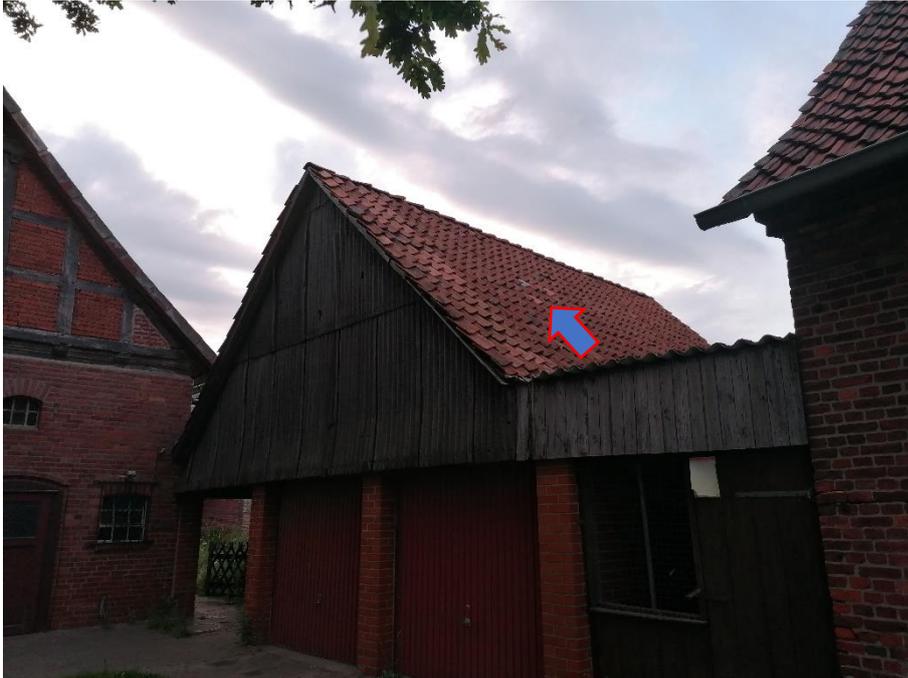
Abbildung 18: Abzureißende Garage mit Dachpfannen, die wahrscheinlich zwischenzeitlich als Quartiere von Zwergfledermäusen genutzt wurden.

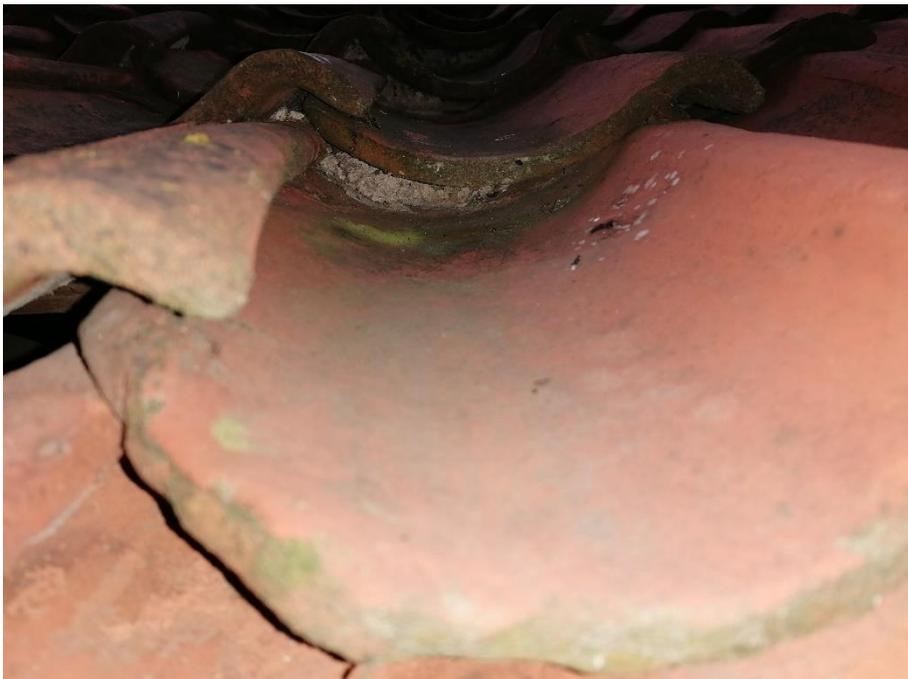
Abbildung 19: Detailansicht des Hohlraums unter den Dachpfannen mit Kotspur.

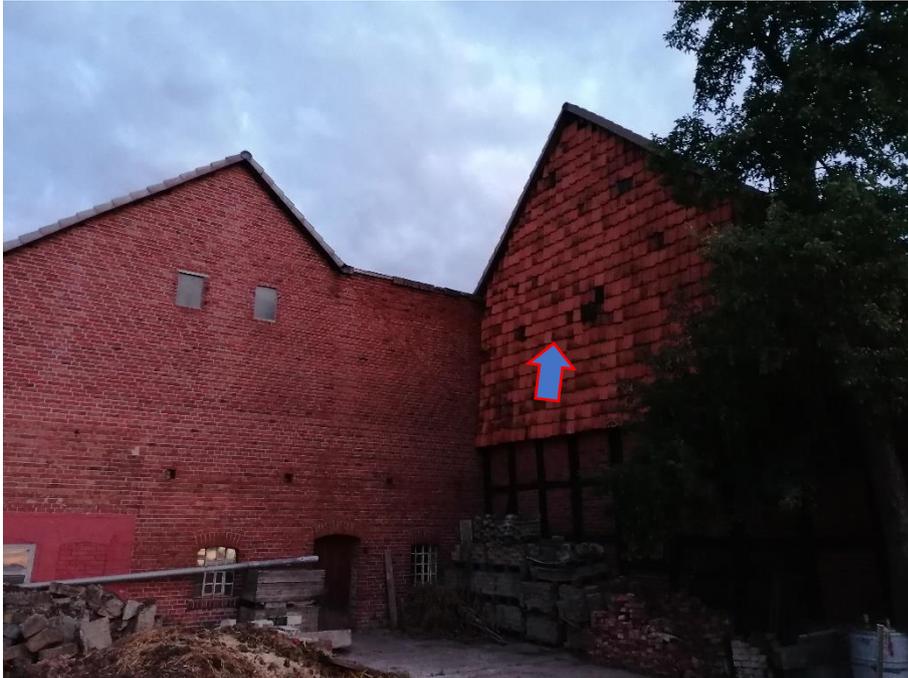
Abbildung 20: Wochenstube der Zwergfledermaus am östlichen Gebäude der Feldstraße 8 (nicht von Gebäuderückbau betroffen) im Untersuchungsgebiet.

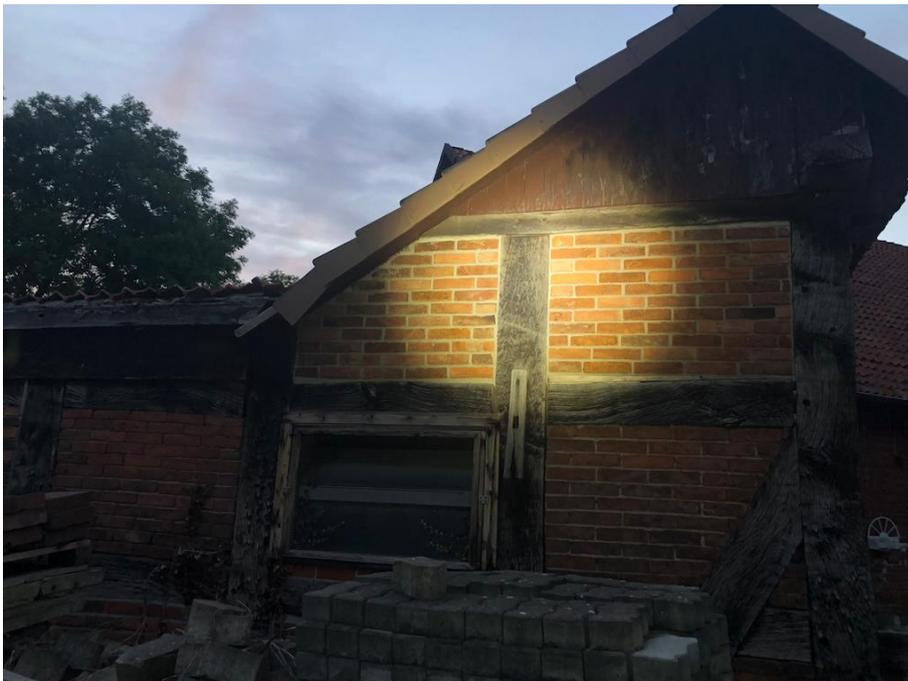
Abbildung 21: Ausflug von einer Zwergfledermaus und drei Breitflügel-Fledermäusen an der Westseite des ehemaligen Hühnerstalls.
