Stadt Bad Nenndorf

Artenschutzrechtliche Beurteilung
Teilabriss Kleines Gymnasium
in Bad Nenndorf, Bahnhofstr. 60/62

Petershagen, den 31.07.2023

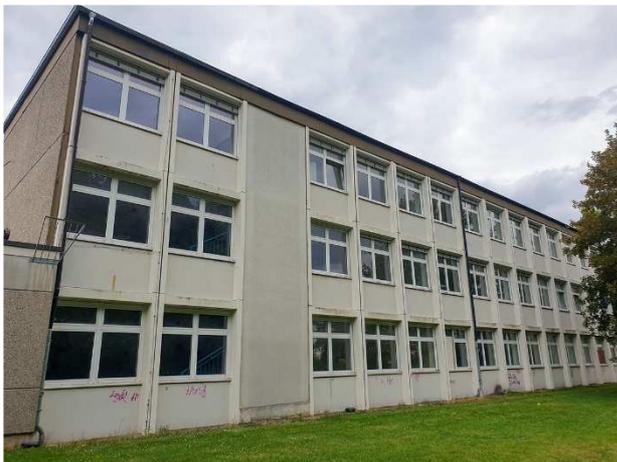
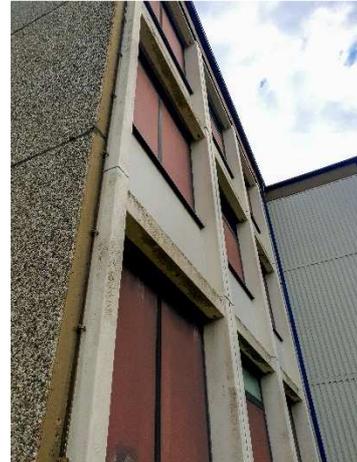
Abb. 3 Mehrgeschossiger Trakt (Ostseite und Nordseite)

Insbesondere in den Nischen der Fassade des mehrstöckigen Gebäudes können Vorkommen von **Mauersegler** und **Hausrotschwanz** nicht ausgeschlossen werden. Geeignete Höhlen für z.B. Haussperling konnten nicht festgestellt werden. In den Gebüsch und dem Baumbestand zwischen dem mehrstöckigen Trakt und dem Haupthaus können **Amsel** und **Ringeltaube** brüten.

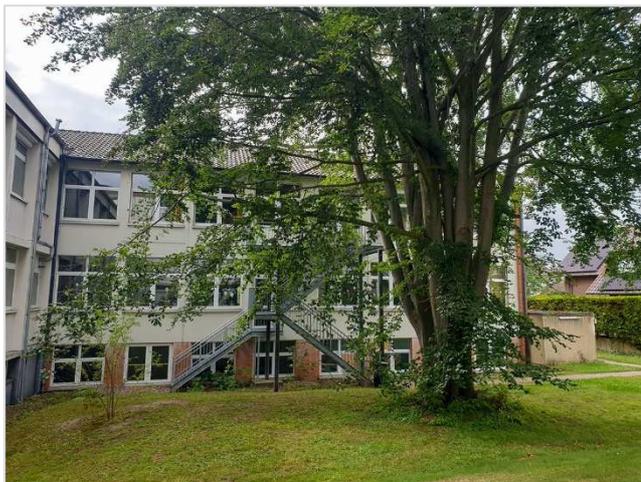
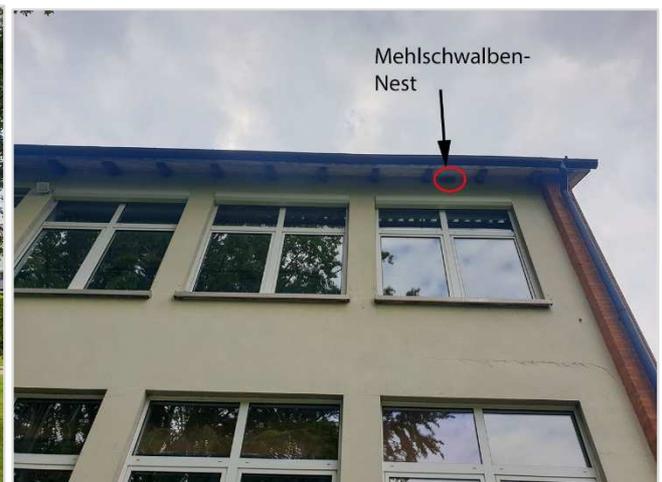
Abb. 5 Mehrstämmige Buche zwischen mehrgeschossigem Trakt und Haupthaus, Mehlschwalben unter dem Dachüberstand des Haupthauses

Damit das Tötungsverbot (§ 44 BNatSchG (1) Nr. 1) nicht eintritt, sind für Baumaßnahmen und Gehölzarbeiten (z.B. Entfernung von Gebüsch, Rückschnitt an der mehrstämmigen Buche im Innenhof zwischen mehrstöckigem Trakt und Haupthaus) folgende Bauzeitenregelung als **Vermeidungsmaßnahme** erforderlich:

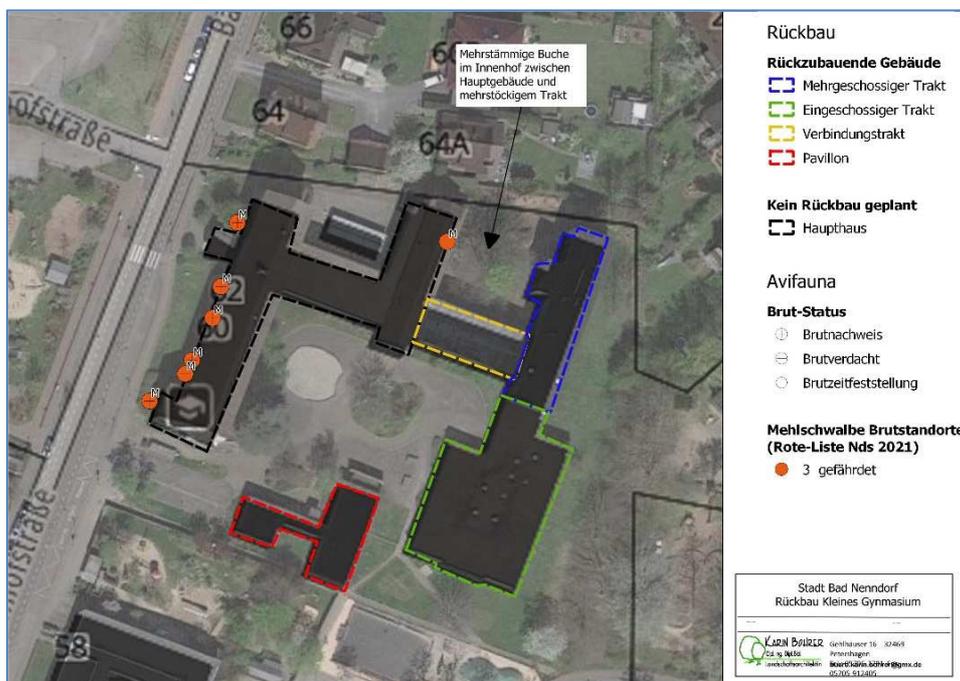
An den abzureißenden Gebäuden konnten keine Hinweise auf Vorkommen von Gebäudebrütern festgestellt werden. Lediglich im Bereich der zu erhaltenden Bestandsgebäude konnte an der Ost- und der Westfassade des Haupthauses unter dem Dachüberstand eine Mehlschwalben-Kolonie festgestellt werden.

Abb. 6 Lage der Mehlschwalben-Brutplätze an dem Hauptgebäude

Da der Abriss des Haupthauses unmittelbar nach Errichtung der neuen Gebäude geplant ist, soll als dauerhafte Ersatzniststätte ein Schwalbenhaus errichtet werden.

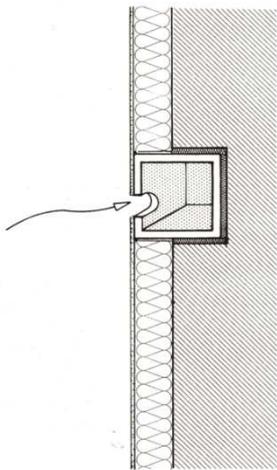
Es sind insgesamt 2 Niststeine für Hausrotschwanz in die Fassade der neuen Gebäude anzubringen, möglichst in der Nähe von Ecken.

Abb. 7 Beispiel eines Niststeins für Halbhöhlenbrüter in der Fassade (Quelle: Naturschutzbund Deutschland, LV Baden-Württemberg 1995)

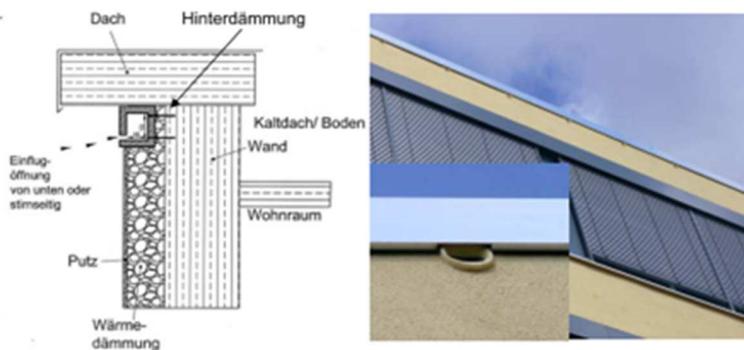
- Der Niststein sollte möglichst weit oben (im geschützten Traufenbereich) eingebaut werden.
- Der Einflugbereich unter der Traufe (bzw. unter der Attika) wird von Mauerseglern natürlicher Weise angefliegen und daher schneller angenommen.
- Niststeine sollten, wenn möglich, vor unbeheizten Bereichen (z. B. im Kaldach-, Drempelbereich, Treppenhäus) eingebaut werden.
- Eine Hinterdämmung mit (höherwertigem) Dämmmaterial ist empfehlenswert.

Es sind insgesamt 2 Nisthilfen für Mauersegler im Traufenbereich der neuen Gebäude, möglichst unter einem Dachüberstand, anzubringen (vgl. Abb. 8).

Abb. 8 Einbau von Mauersegler-Nisthilfen im Traufenbereich
(Quelle: BUND Niedersachsen)

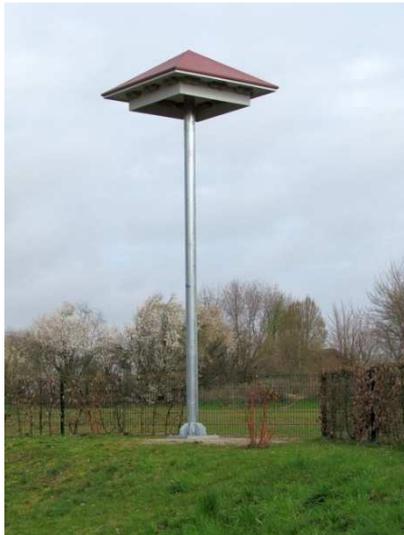
Das **Schwalbenhaus** soll mit mindestens 14 Mehlschwalben-Kunstnestern (z.B. 7x Schwegler Mehlschwalbennest Nr. 9A oder 9b bzw. 14 Schwegler Mehlschwalben-Einzelnester Nr. 13) ausgestattet werden und mindestens ebenso viel Raum für den Bau natürlicher Nester durch die Mehlschwalben selber bieten.

Abb. 9 Beispiel eines Schwalbenhauses
(Quelle: <https://www.schwalbenhaus.com/schwalbenhaus/>)

Damit das Schwalbenhaus möglichst gut angenommen wird, soll es folgende Merkmale aufweisen:

Aufstellungsort: Der Aufstellungsort soll sich zur Erhöhung der Wirksamkeit in räumlicher Nähe zu den besetzten Nestern befinden, nicht jedoch in unmittelbarer Nähe zu höheren Gehölzen. Aus Schutz vor Prädatoren und zur besseren Annahme der Nisthilfen sollen zu Bäumen ein Abstand von mind. 5 m gelassen werden (gemessen am Rand der Krone).

Anbringungshöhe: Die Nester sind in mindestens 4 m Höhe anzubringen.

Aufbau: Die Blenden unter dem Dachüberstand sollen aus rauhen Platten bestehen, die die Anbringung natürlicher Nester ermöglichen (kein Lotus-Effekt). Die Farbe dieser Platten soll möglichst hell (z.B. weiß) sein, da erfahrungsgemäß helle Untergründe besser besiedelt werden.

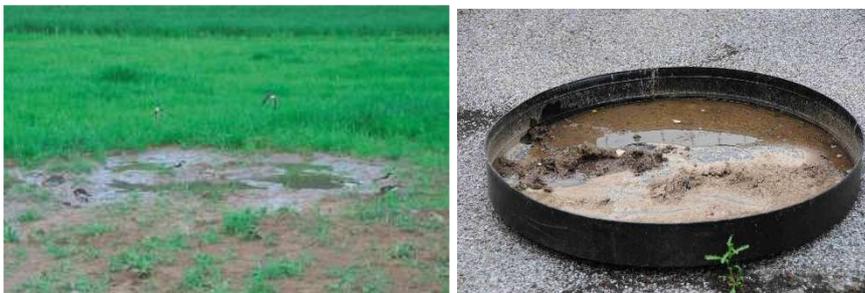
Lehmpfütze: Mehlschwalben bauen sehr gerne Naturnester unmittelbar an bestehende Kunstnester. Daher soll auf dem Gelände eine Lehmpfütze (Durchmesser 1-1,5 m) angelegt werden, mit dauerhaft offenem, lehmigen Rohboden. Sie soll möglichst feucht gehalten werden (z.B. durch Versickerung von Oberflächenwasser). Der Standort soll einen freien Anflug ermöglichen (nicht in der Nähe von Gehölzen). Zur Anlage einer Lehmpfütze vgl. auch NABU Niedersachsen o.J..

Abb. 10 Beispiele für Lehmpfützen für Schwalben
(Quellen: Bild links: HLNUG 2016, Bild rechts: LBV o.J.)
