Kurpark Bad Nenndorf

Umgestaltung von Sonnengarten, Esplanade und Promenade sowie eines Teilbereiches des Landschaftsparks

Erläuterungen zum Entwurf

Erläuterungsbericht zum Entwurf

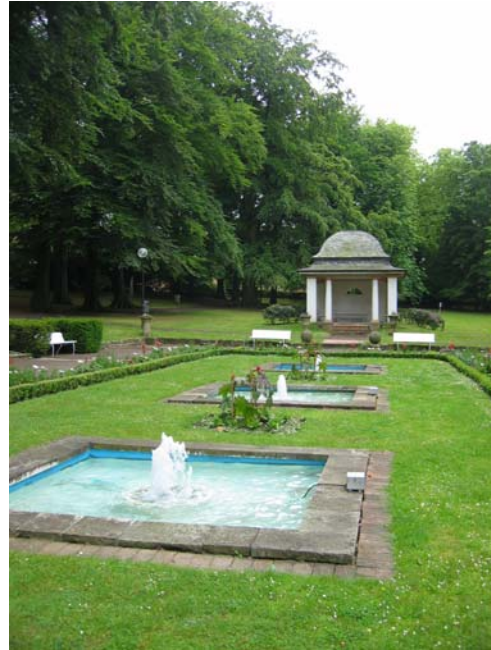
Sonnengarten mit Brunnenparterre
(Zustand 2009)

Gegenstand der vorliegenden Planung ist im Wesentlichen eine Neuherstellung der nicht mehr verkehrssicheren und nicht denkmalgerechten Parkwege und der Beleuchtung.

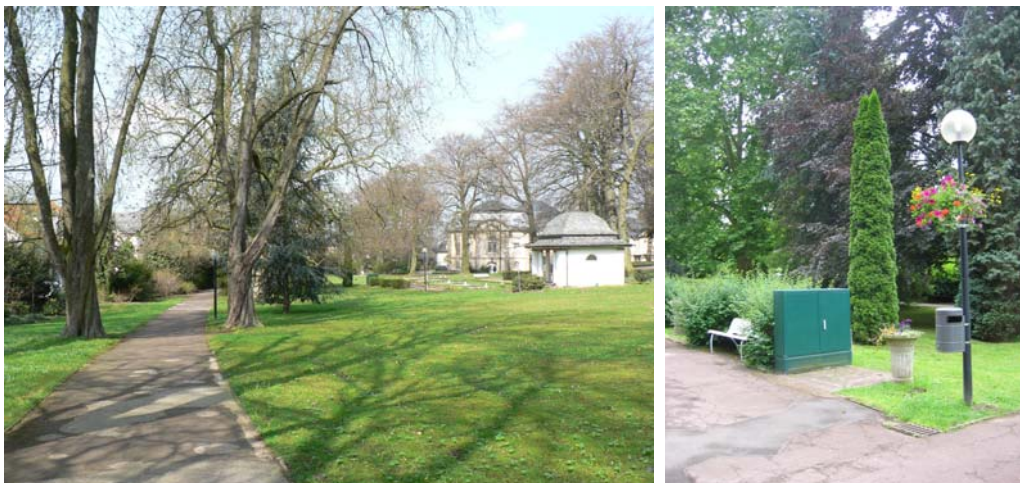
Zustand der Wege und Beleuchtung im Sonnengarten (2009)

Die Parkwege sollen grundhaft neu erstellt und profiliert werden. In Abschnitten wird die Wegführung in Anlehnung an den ursprünglichen Verlauf leicht verändert. Aufgrund des Großbaumbestandes ist es jedoch nicht möglich, alle früheren Wegeverbindungen, z.B. zur Bahnhofstraße, wieder herzustellen.

Für die Hauptwege und für das Brunnenparterre ist eine Beleuchtung vorgesehen, der östliche Weg entlang der großen Buchen bleibt dagegen unbeleuchtet. Einzelne große Bäume (z.B. die Platanen) sollen angestrahlt werden, dadurch entstehen am Abend neue Sichtbeziehungen zwischen den Parkteilen und die Raumwirkung des Gartens wird unterstützt.

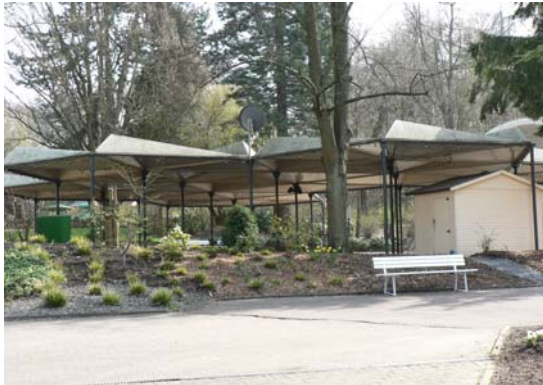
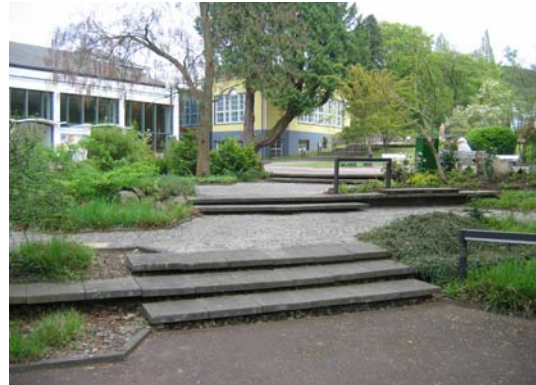
Esplanade (Zustand 2009)

Die Oberflächen der Wege und Plätze auf der Esplanade befinden sich nach mehr als 30jähriger Nutzung in schlechtem Erhaltungszustand. Die Asphaltfläche ist rissig und teilweise uneben. An mehreren Stellen wurde sie, z.B. im Zusammenhang mit Leitungsaufbrüchen, mit unterschiedlichen Belägen ausgeflickt. Die Stufenanlagen sind zum Teil abgesackt und verkantet, woraus sich eine erhebliche Unfallgefahr ergibt. Stützmauern und Linienentwässerungen wurden durch das Wurzelwachstum der Bäume aus der Flucht bzw. hochgedrückt.

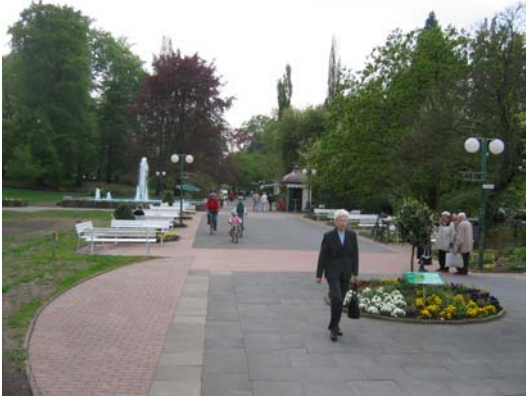
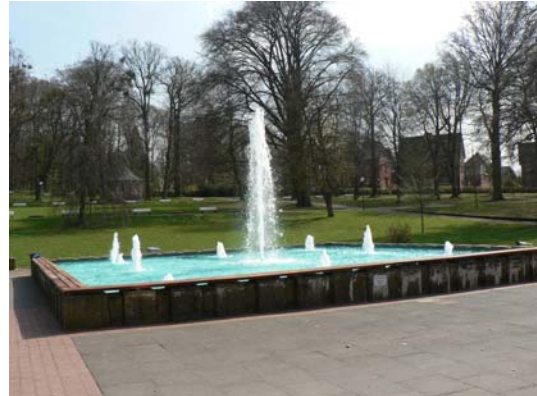
Kurpromenade (Zustand 2009)

Das Verbindungselement zwischen der Esplanade und dem Landschaftspark - gleichzeitig die belebte Mitte mit Sitzplätzen an der Sonne - ist die Kurpromenade.

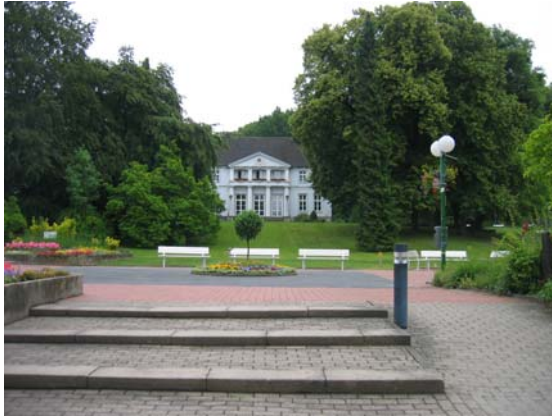
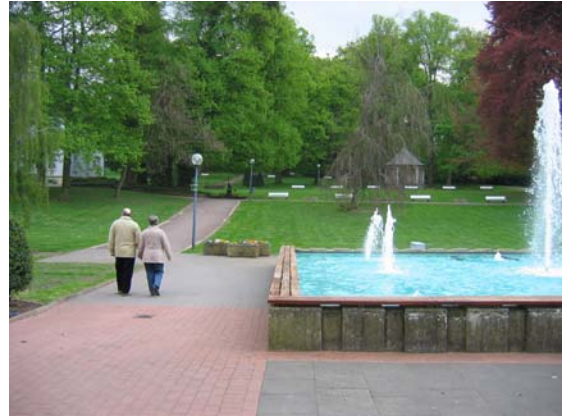
Promenade – Landschaftspark (Zustand 2009)

Die besondere Qualität des Landschaftsparks mit seinen Sichtachsen und dem malerischen Baumbestand soll wieder herausgearbeitet werden. Im Ausbaubereich zwischen der Promenade und der Liesallee wird das heutige orthogonale Wegeraster aufgelöst und die Großzügigkeit des Rasenhangs wieder hergestellt. Von den heute vorhandenen Wegen verbleibt lediglich die Liesallee. Sie wird gegenüber dem derzeitigen Ausbau verschmälert und mit einer Oberfläche aus bituminös gebundener Kiesdeckschicht und einem seitlichen Plattenstreifen befestigt. Ein zweiter, geschwungener Weg mit wassergebundener Oberfläche wird neu angelegt und führt ebenfalls von der Promenade zum Schlosschen.
